Reconstrução do Porto das Lajes das Flores nos Açores, destruído por um furacão em outubro de 2019

Furacão “Lorenzo” deixa porto comercial em ruínas

Dos danos à reconstrução, tarefa difícil e grandiosa

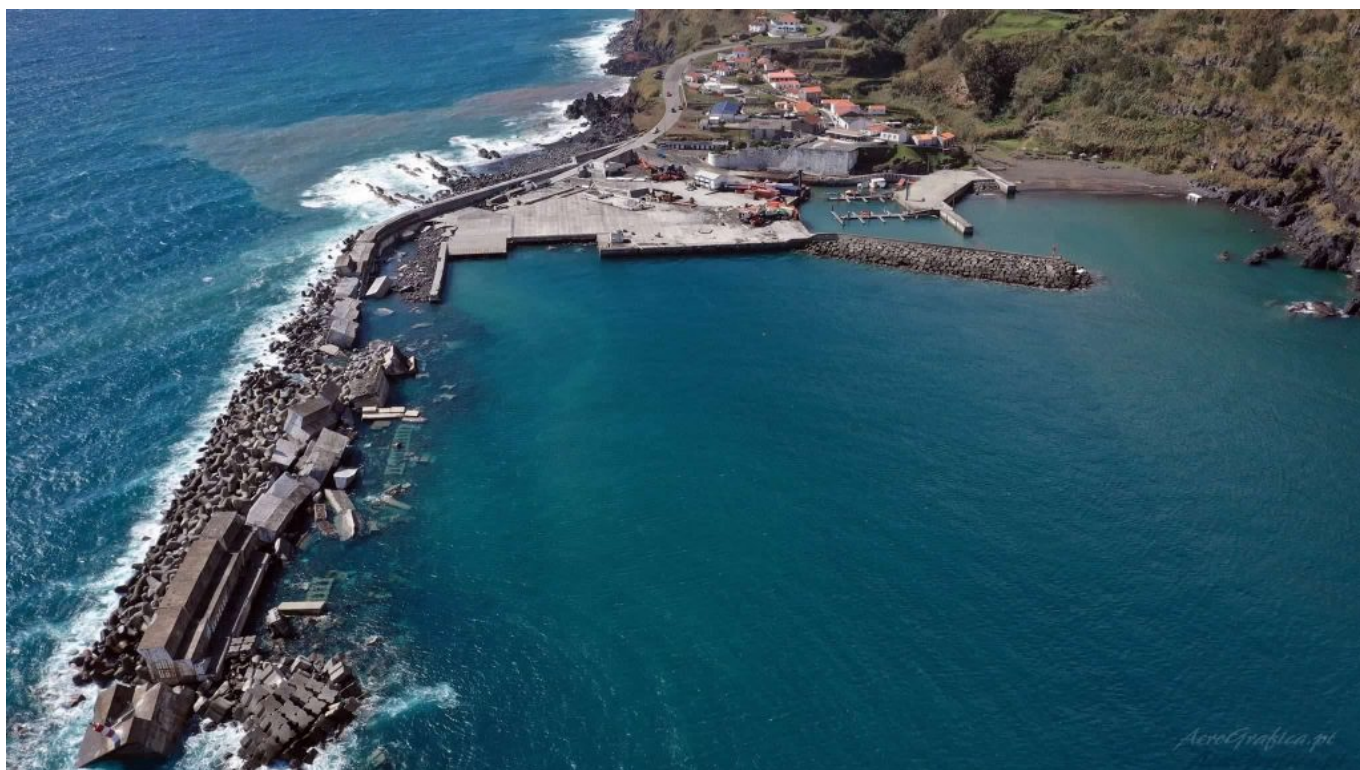
Na sequência da passagem do furacão 'Lorenzo' (a 1 e 2 de outubro de 2019) e da forte ondulação associada, verificaram-se (próxima figura):

- Danos muito avultados, com desaparecimento de parte significativa dos tetrápodes dos mantos de proteção do talude exterior;
- Ruína do manto de proteção da cabeça;
- Corte pela cota +8 m(ZH) e derrube para o interior de parte do muro cortina que protegia o terraplino portuário;
- Corte pela cota +8 m(ZH) e deslocamento da restante parte do muro cortina, com arrastamento de vários blocos para o interior da bacia portuária;
- Grande deformação longitudinal nos primeiros 30 metros e ruína da restante extensão do cais aderente;
- Ruína em toda a extensão da retenção vertical do intradorso do molhe;
- Ruína de quase a totalidade do pavimento da plataforma adjacente ao muro-cortina;
- Derrube do edifício polivalente de apoio à operação portuária.

Vista geral do Porto das Lajes da Flores, após a passagem do furacão "Lorenzo". (© Portos dos Açores S.A.).

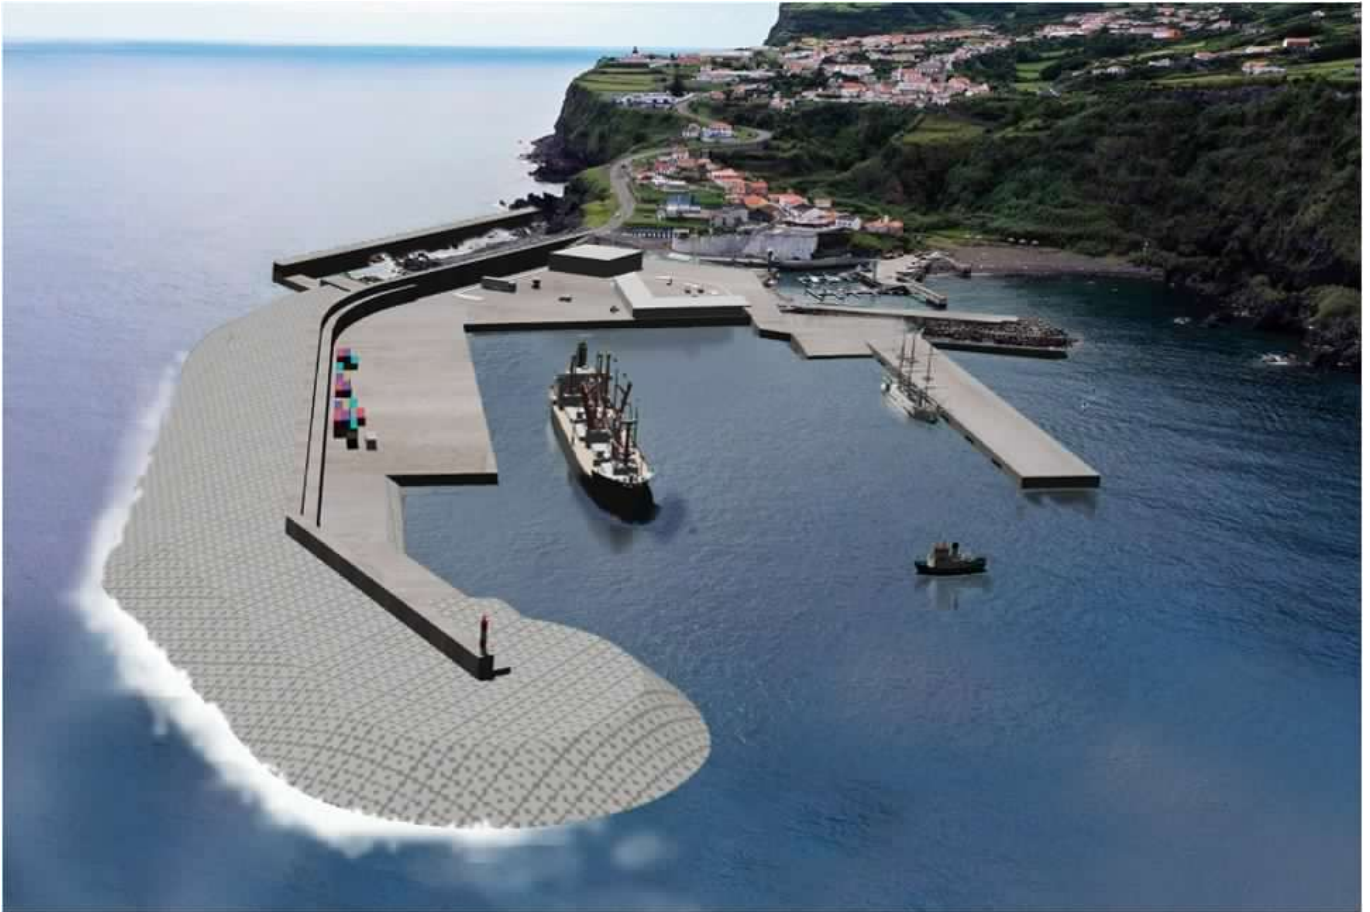
Fotomontagem do layout da solução em desenvolvimento. (© Portos dos Açores S.A.).

A solução seleccionada, após estudos das opções alternativas, prevê a reconstrução e o prolongamento do molhe, segundo um alinhamento rodado para poente, a reconstrução do cais aderente, a construção de um edifício para a nova gare de passageiros e para apoio ao sector de recreio náutico (figura abaixo).
