Reconstrução do Porto das Lajes das Flores nos Açores, destruído por um furacão em outubro de 2019

Reconstruction of the Port of Lajes das Flores in the Azores,
destroyed by hurricane 'Lorenzo' in 2019

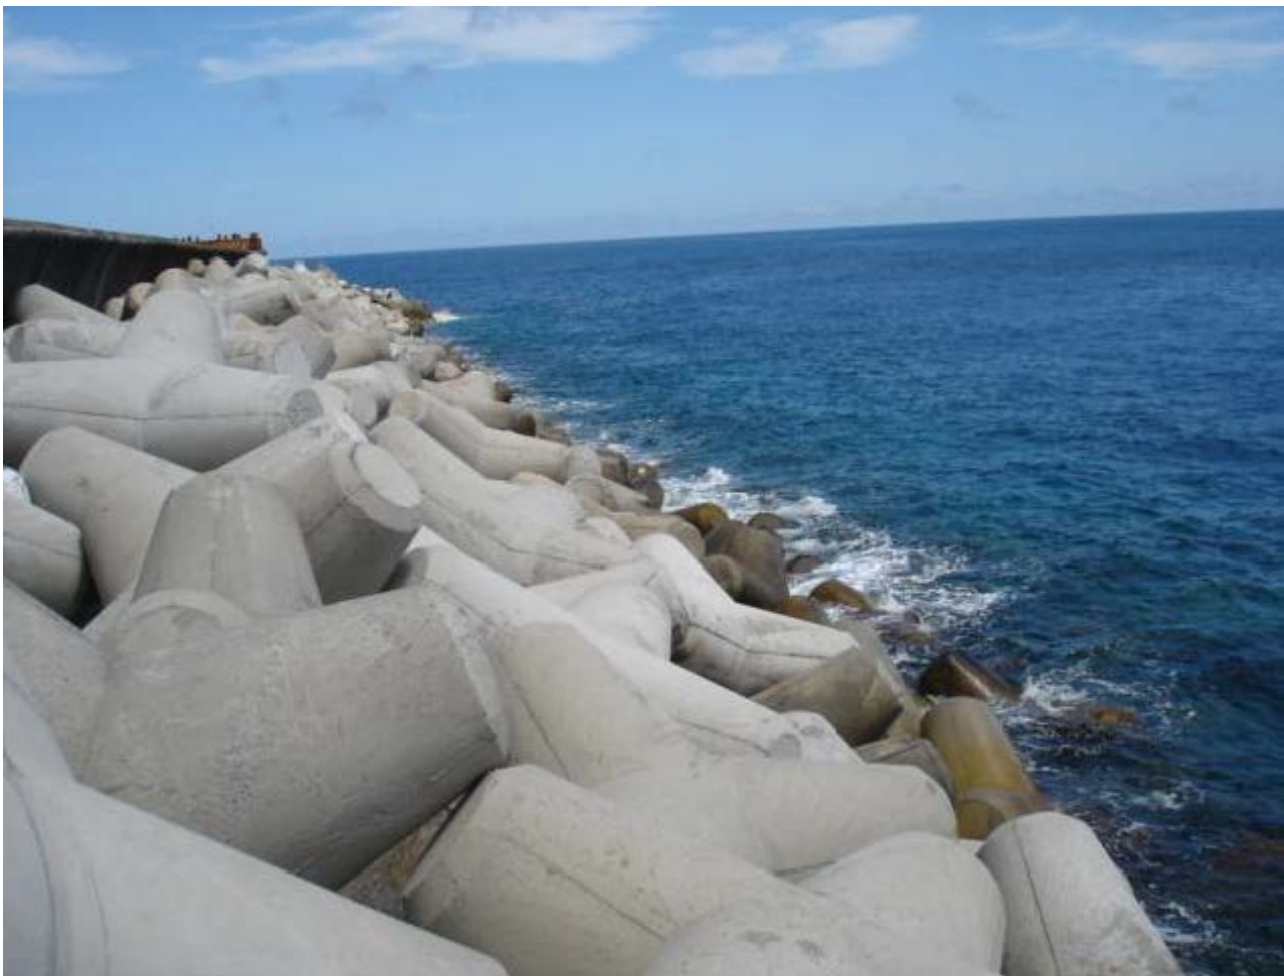
Vista parcial do manto de proteção exterior do molhe, após reparação em 2006. (© Portos dos Açores S.A.).

de proteção, obrigaram a várias reparações da estrutura, que consistiram na colmatação das falhas do manto de proteção exterior e recarga com a colocação de algumas dezenas de tetrápodes de 400 kN (figura anterior). Também no manto interior e plataforma do cais já foi necessário intervir para reparação de estragos.

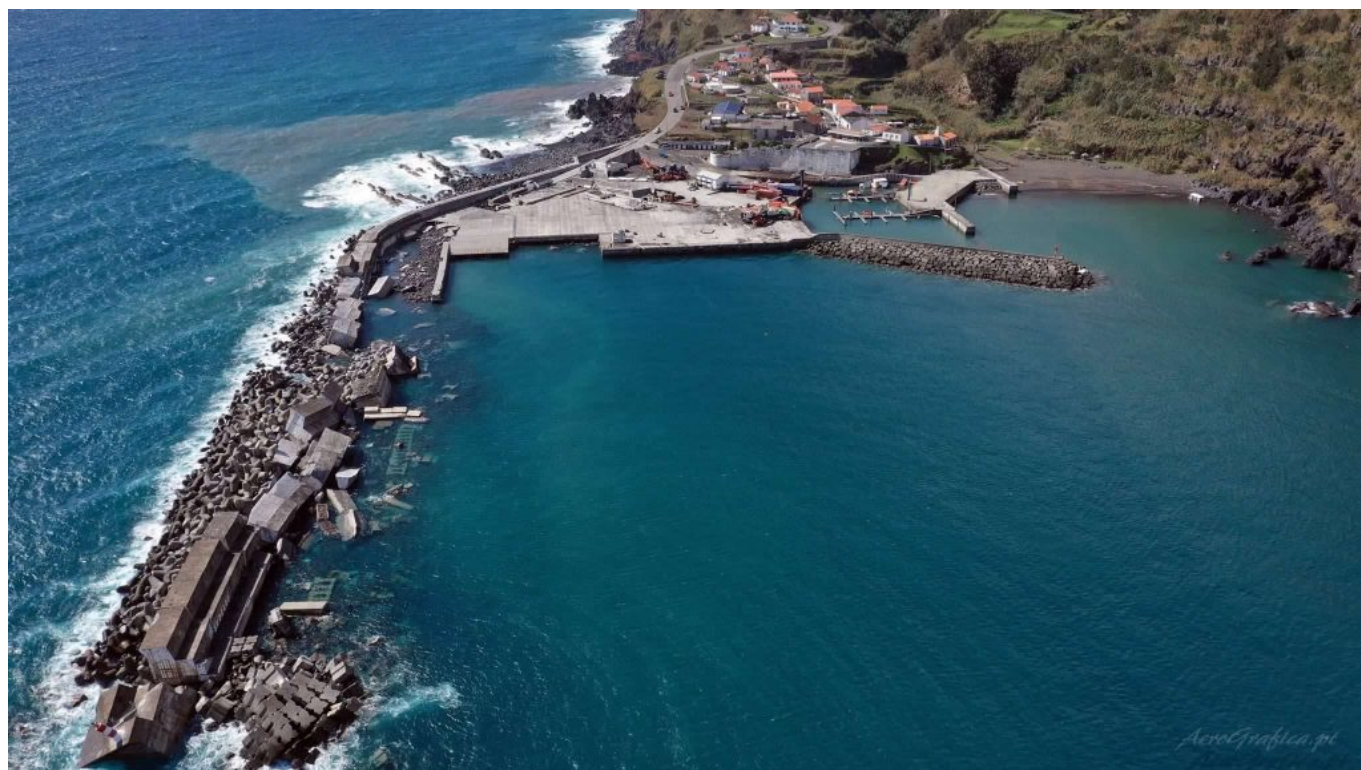
- Danos muito avultados, com desaparecimento de parte significativa dos tetrápodes dos mantos de proteção do talude exterior;
- Ruína do manto de proteção da cabeça;
- Corte pela cota +8 m(ZH) e derrube para o interior de parte do muro cortina que protegia o terrapleno portuário;
- Corte pela cota +8 m(ZH) e deslocamento da restante parte do muro cortina, com arrastamento de vários blocos para o interior da bacia portuária;
- Grande deformação longitudinal nos primeiros 30 metros e ruína da restante extensão do cais aderente;
- Ruína em toda a extensão da retenção vertical do intradorso do molhe;
- Ruína de quase a totalidade do pavimento da plataforma adjacente ao muro-cortina;
- Derrube do edifício polivalente de apoio à operação portuária.

Vista geral do Porto das Lajes da Flores, após a passagem do furacão "Lorenzo". (© Portos dos Açores S.A.).

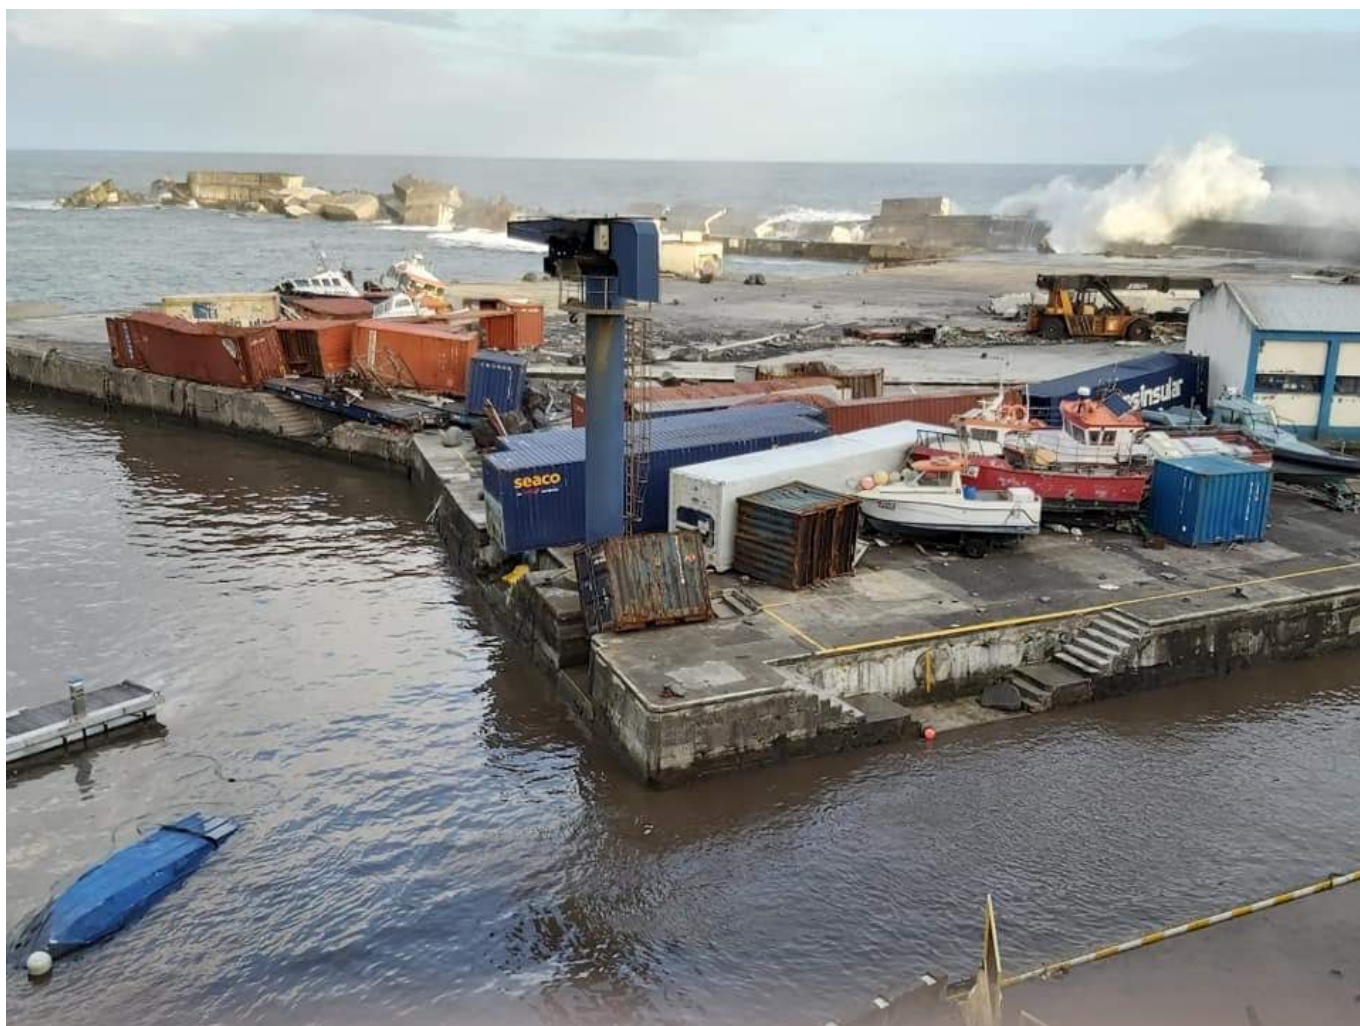
Além dos danos causados na estrutura portuária também se verificou o arrastamento dos equipamentos de movimentação de cargas e das embarcações de pesca e de apoio à atividade portuária, que se encontravam no terrapleno portuário, assim como o arrastamento e projeção para o mar (interior do núcleo de recreio náutico e para a bacia portuária) dos contentores que se encontravam no terrapleno portuário.

Vista parcial do porto, sendo visível o estado do terrapleno após a passagem do furacão. (© Portos dos Açores S.A.).

- remoção e limpeza do terrapleno portuário dos destroços que foram arrastados;
- remoção dos materiais e dragagem dos fundos na frente norte do terrapleno portuário para permitir, muito embora com restrições, a acostagem de plataformas/pontões para descarga de equipamentos de movimentação de cargas mobilizados de outras ilhas da Região Autónoma, para substituição temporária dos equipamentos que ficaram inoperativos ou destruídos e também de produtos/artigos de primeira necessidade, para abastecimento da população local.

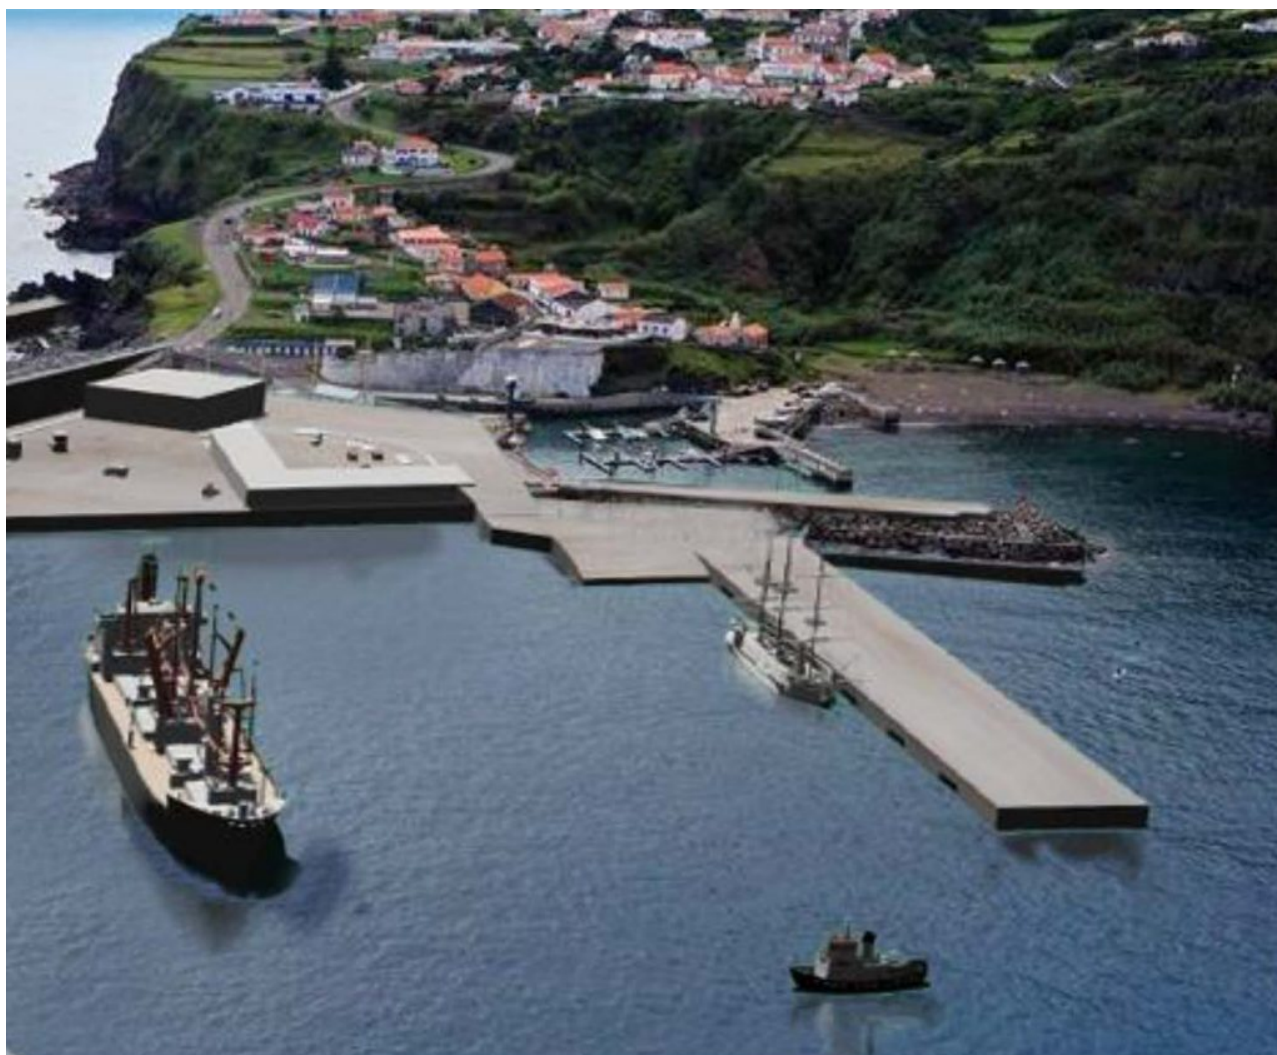
Foto-montagem com a ponte-cais e nova rampa ro-ro aderente. (© Portos dos Açores S.A.).

Tendo consciência da precariedade da atual situação portuária e considerando que a reconstrução do molhe-cais não ficará concluída nos próximos 5 a 6 anos, foi também decidido pelo Governo Regional dos Açores promover, já, a construção de uma ponte-cais (figura abaixo), com 140 metros de comprimento, acostável dos dois lados, com fundos de serviço de -7,0 m(ZH).

A estrutura desta ponte-cais é composta por sete caixotões de betão armado, pré-fabricados, fundados sobre os fundos rochosos, ligados por um tabuleiro constituído por vigas e laje, formando a plataforma de trabalho com 20 metros de largura.

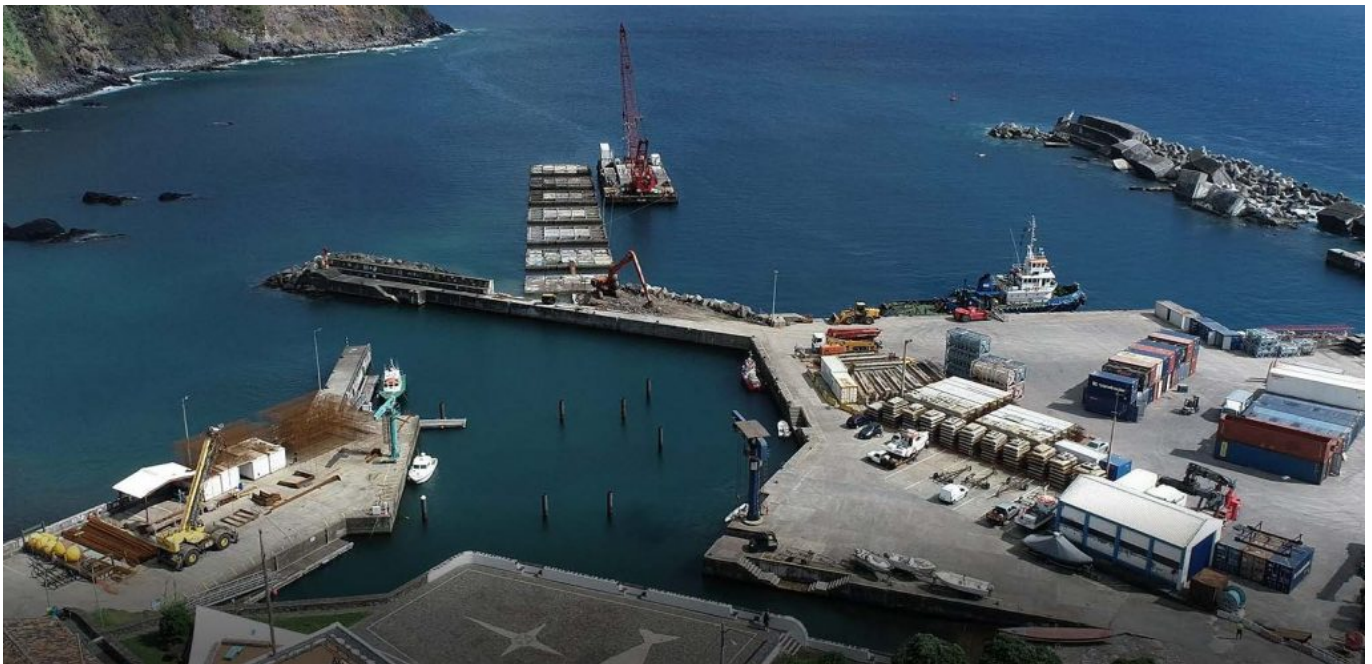
Foto da construção da ponte-cais, em outubro de 2021. (© Portos dos Açores S.A.).

A empreitada de construção da ponte-cais foi adjudicada em 9 de Outubro de 2020, estando a decorrer os respetivos trabalhos (próxima figura).

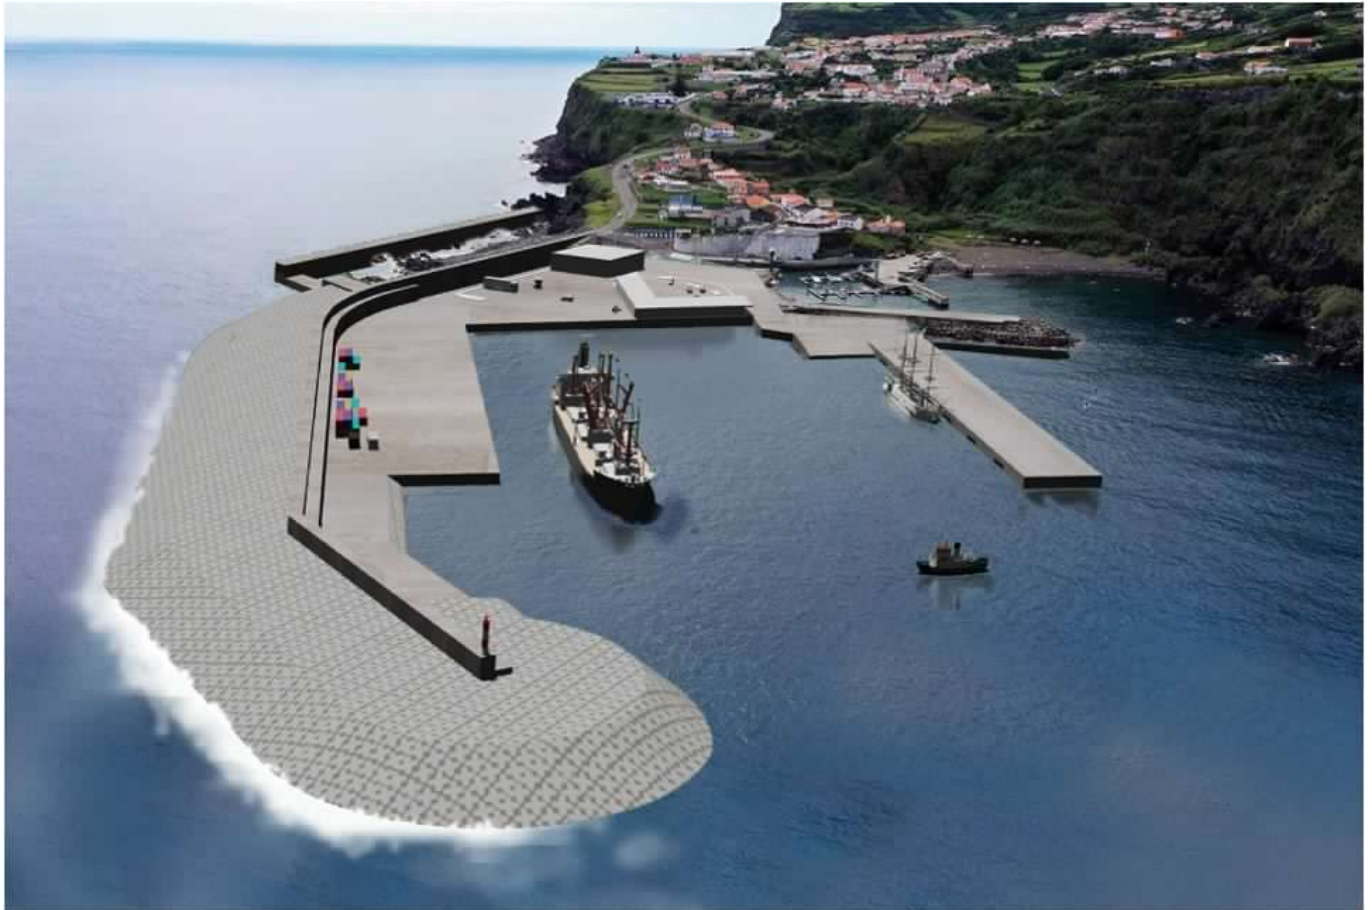
Fotomontagem do layout da solução em desenvolvimento. (© Portos dos Açores S.A.).

A solução selecionada, após estudos das opções alternativas, prevê a reconstrução e o prolongamento do molhe, segundo um alinhamento rodado para poente, a reconstrução do cais aderente, a construção de um edifício para a nova gare de passageiros e para apoio ao sector de recreio náutico (figura abaixo).
