Reconstrução do Porto das Lajes das Flores nos Açores, destruído por um furacão em outubro de 2019

Furacão “Lorenzo” deixa porto comercial em ruínas

Dos danos à reconstrução, tarefa difícil e grandiosa

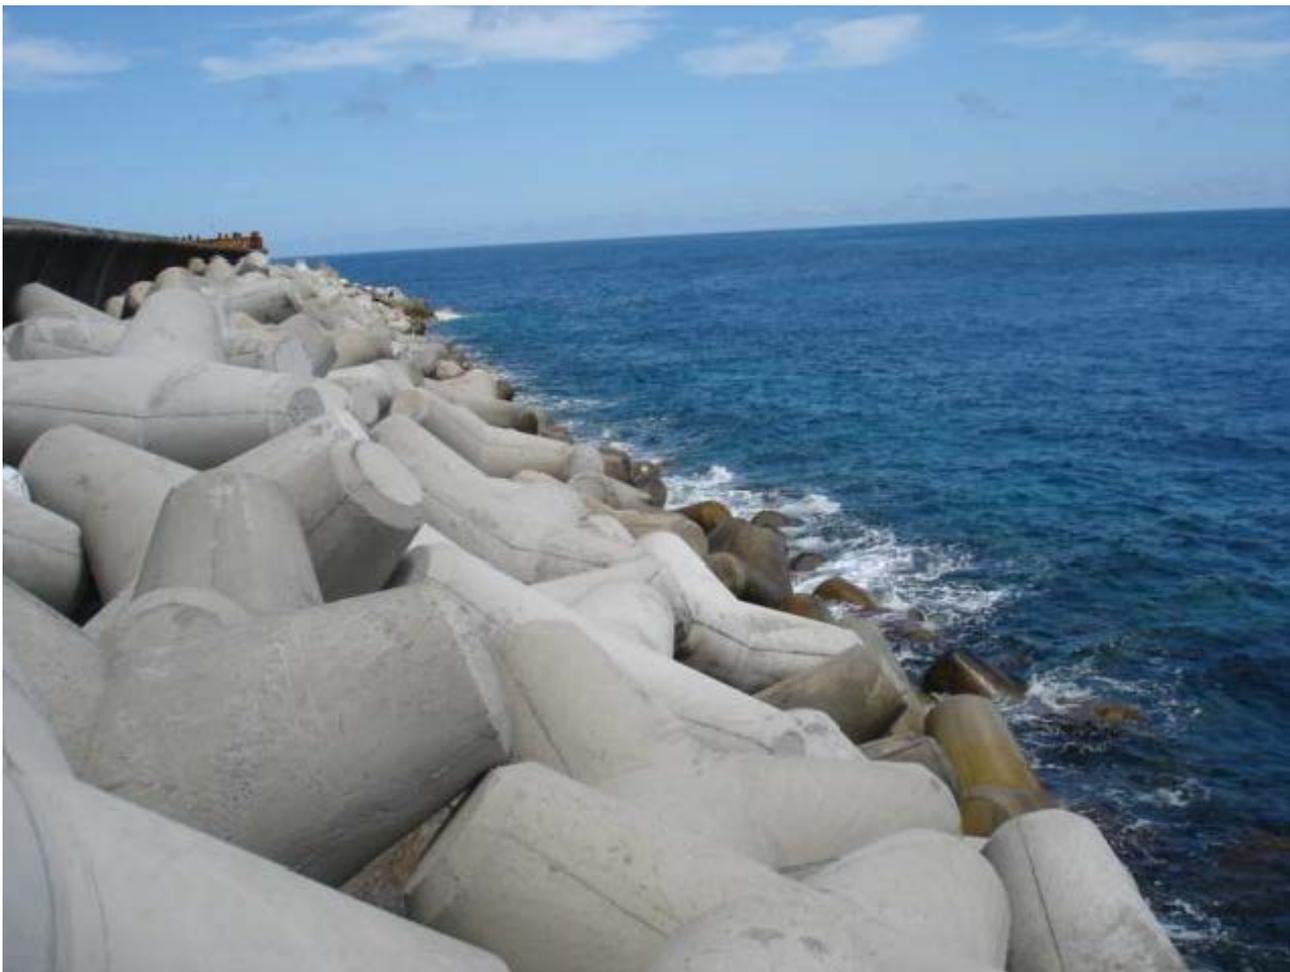
Vista parcial do manto de proteção exterior do molhe, após reparação em 2006. (© Portos dos Açores S.A.).

Devido à dimensão da ilha das Flores (143 Km²), além das características da sua orla costeira, caracterizada por falésias entrecortadas por ravinas, e ainda à sua localização, o Porto das Lajes fica muito exposto aos agentes naturais (vento e agitação marítima), pelo que o molhe tem sofrido, ao longo da sua existência, o ataque de vários temporais de grande violência. Os danos provocados por estes temporais, principalmente nos mantos exteriores

de proteção, obrigaram a várias reparações da estrutura, que consistiram na colmatação das falhas do manto de proteção exterior e recarga com a colocação de algumas dezenas de tetrápodes de 400 kN (figura anterior). Também no manto interior e plataforma do cais já foi necessário intervir para reparação de estragos.

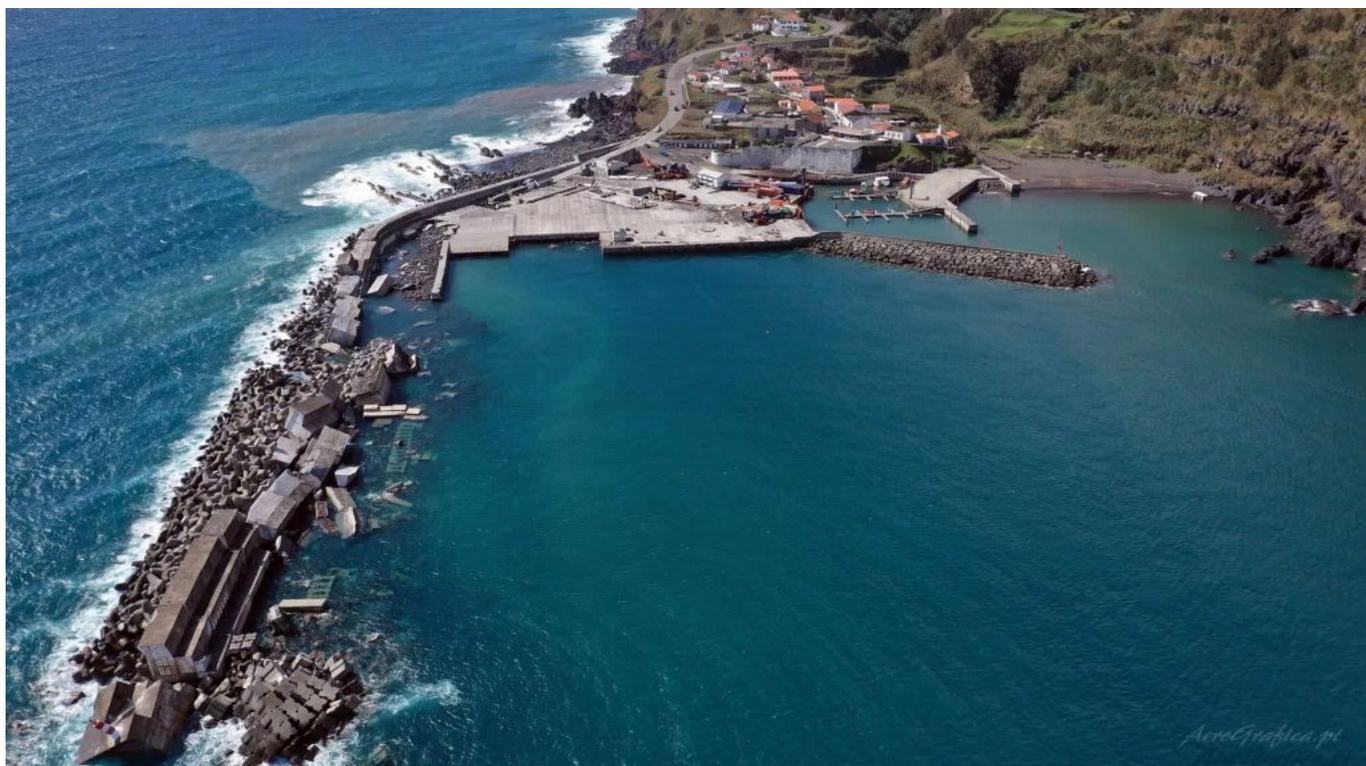
Na sequência da passagem do furacão 'Lorenzo' (a 1 e 2 de outubro de 2019) e da forte ondulação associada, verificaram-se (próxima figura):

- Danos muito avultados, com desaparecimento de parte significativa dos tetrápodes dos mantos de proteção do talude exterior;
- Ruína do manto de proteção da cabeça;
- Corte pela cota +8 m(ZH) e derrube para o interior de parte do muro cortina que protegia o terrapleno portuário;
- Corte pela cota +8 m(ZH) e deslocamento da restante parte do muro cortina, com arrastamento de vários blocos para o interior da bacia portuária;
- Grande deformação longitudinal nos primeiros 30 metros e ruína da restante extensão do cais aderente;
- Ruína em toda a extensão da retenção vertical do intradorso do molhe;
- Ruína de quase a totalidade do pavimento da plataforma adjacente ao muro-cortina;
- Derrube do edifício polivalente de apoio à operação portuária.

Vista geral do Porto das Lajes da Flores, após a passagem do furacão "Lorenzo". (© Portos dos Açores S.A.).

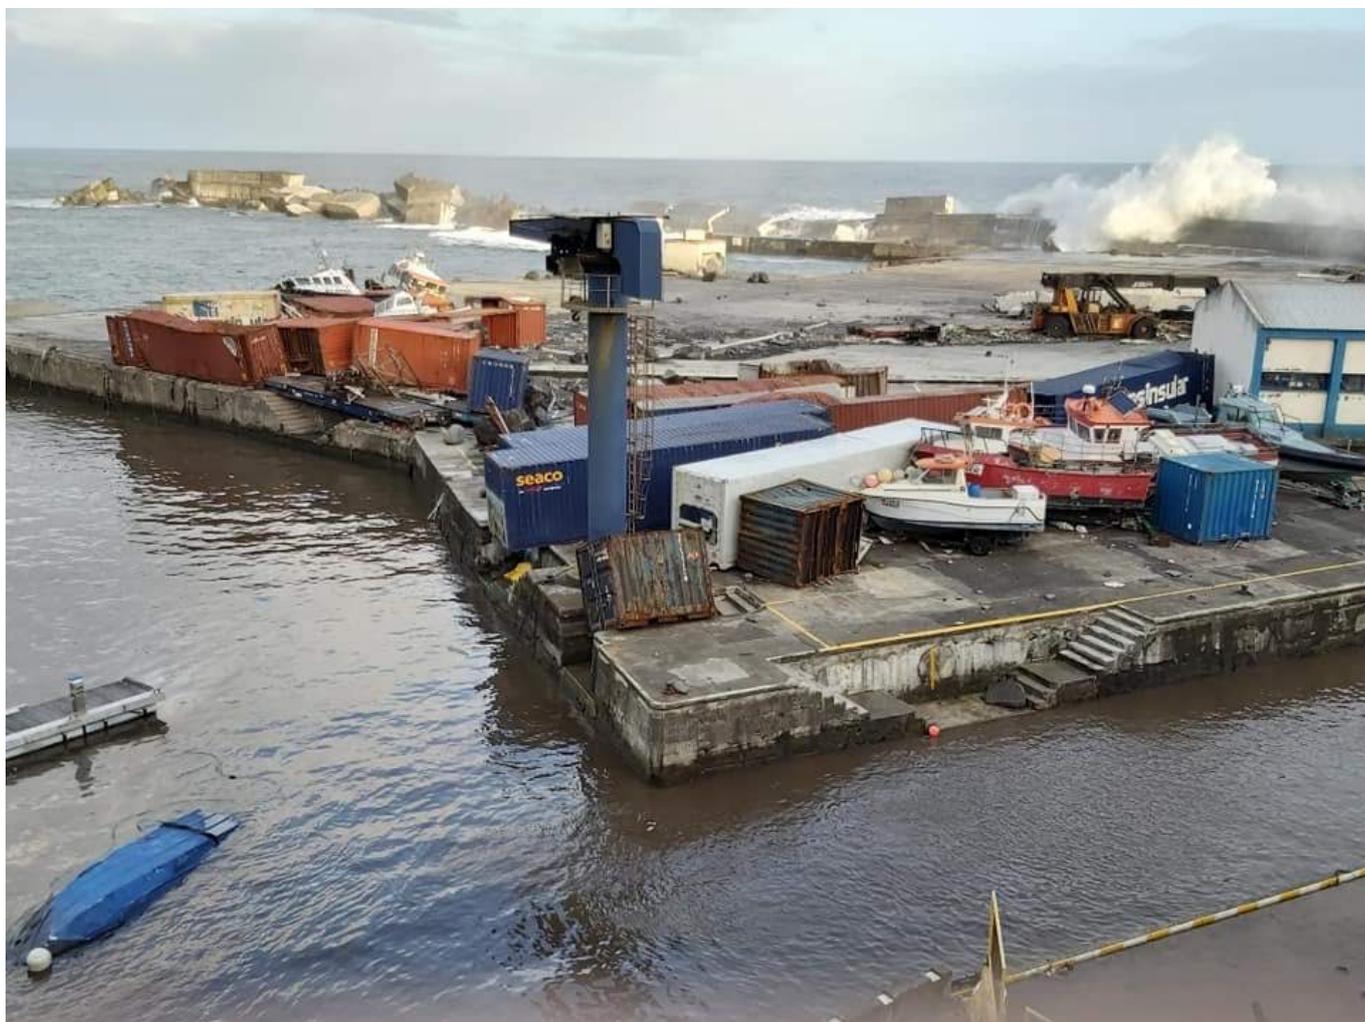
Além dos danos causados na estrutura portuária também se verificou o arrastamento dos equipamentos de movimentação de cargas e das embarcações de pesca e de apoio à atividade portuária, que se encontravam no terrapleno portuário, assim como o arrastamento e projeção para o mar (interior do núcleo de recreio náutico e para a bacia portuária) dos contentores que se encontravam no terrapleno portuário.

Vista parcial do porto, sendo visível o estado do terrapleno após a passagem do furacão. (© Portos dos Açores S.A.).

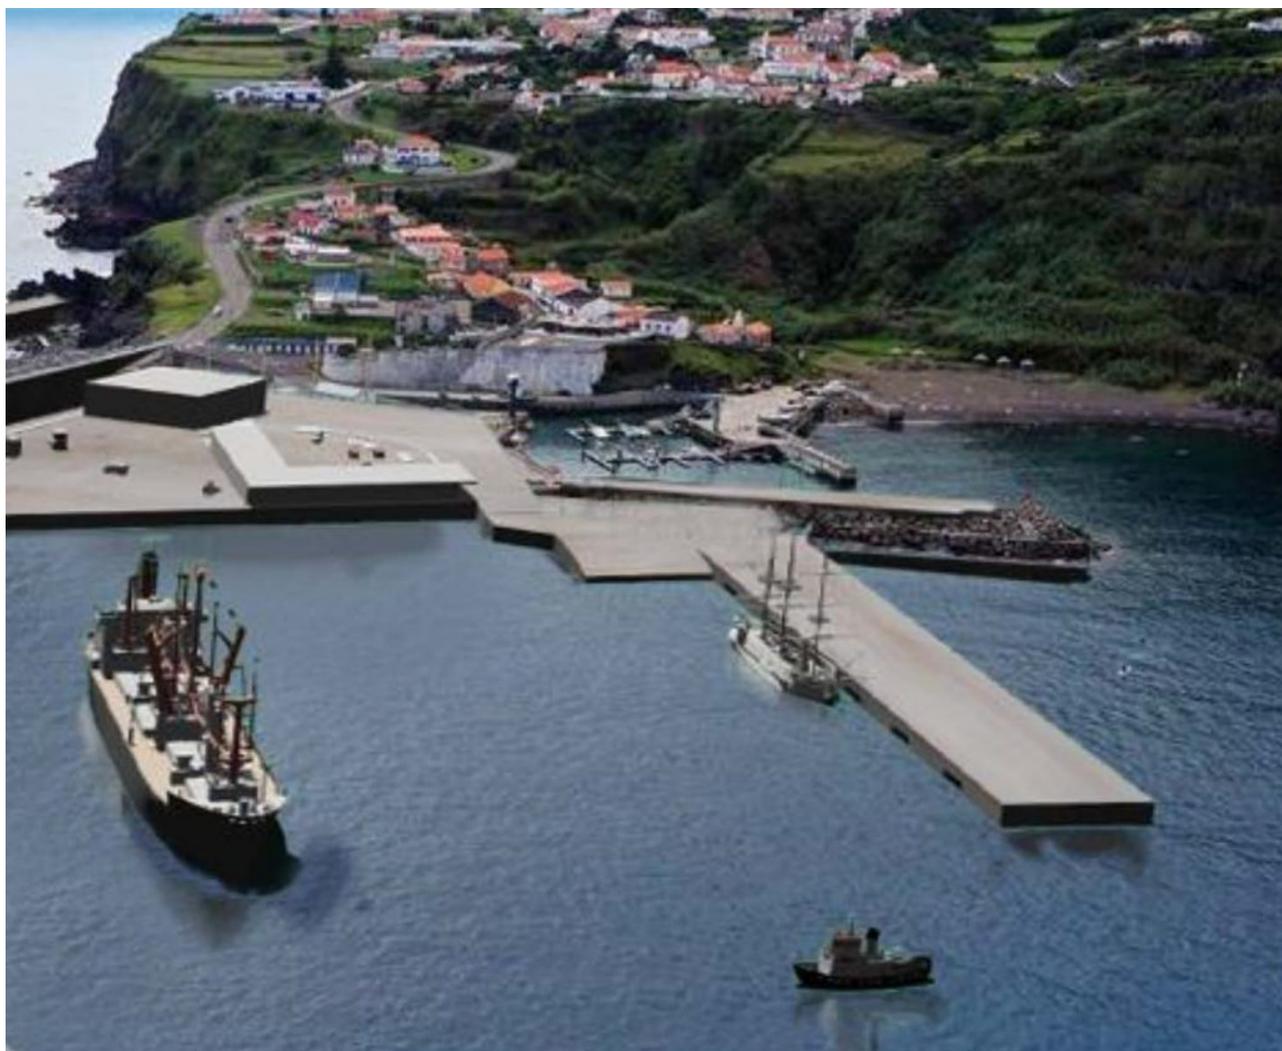
Foto-montagem com a ponte-cais e nova rampa ro-ro aderente. (© Portos dos Açores S.A.).

Tendo consciência da precariedade da atual situação portuária e considerando que a reconstrução do molhe-cais não ficará concluída nos próximos 5 a 6 anos, foi também decidido pelo Governo Regional dos Açores promover, já, a construção de uma ponte-cais (figura abaixo), com 140 metros de comprimento, acostável dos dois lados, com fundos de serviço de -7,0 m(ZH).

A estrutura desta ponte-cais é composta por sete caixotões de betão armado, pré-fabricados, fundados sobre os fundos rochosos, ligados por um tabuleiro constituído por vigas e laje, formando a plataforma de trabalho com 20 metros de largura.

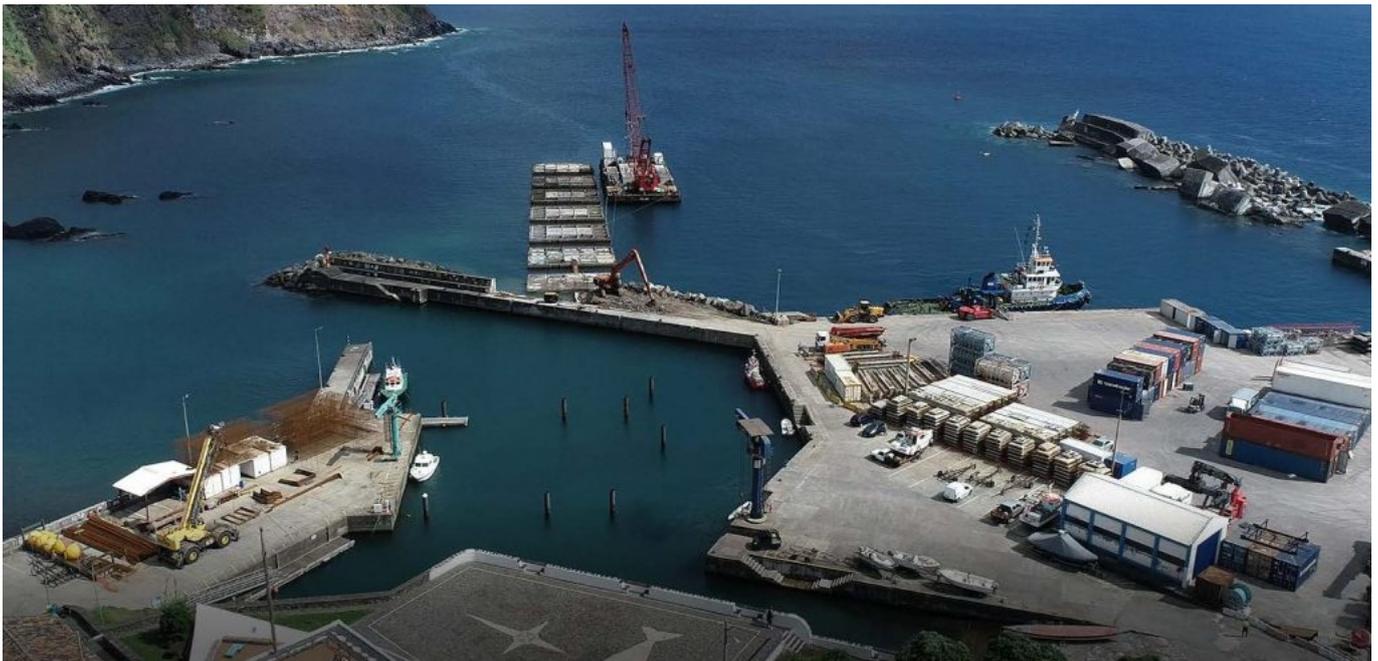
Foto da construção da ponte-cais, em outubro de 2021. (© Portos dos Açores S.A.).

A empreitada de construção da ponte-cais foi adjudicada em 9 de Outubro de 2020, estando a decorrer os respetivos trabalhos (próxima figura).

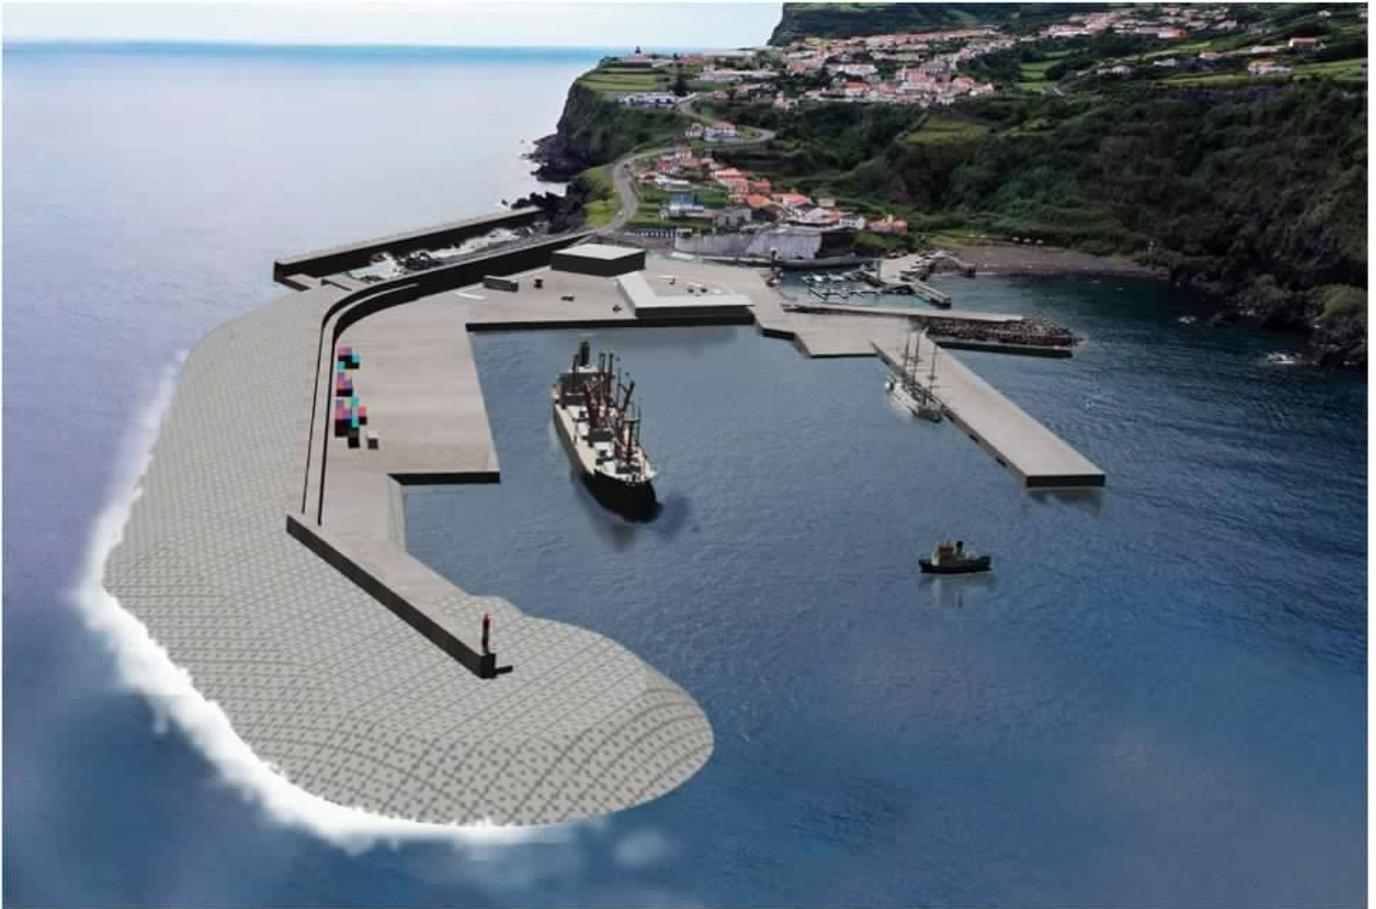
Fotomontagem do layout da solução em desenvolvimento. (© Portos dos Açores S.A.).

A solução selecionada, após estudos das opções alternativas, prevê a reconstrução e o prolongamento do molhe, segundo um alinhamento rodado para poente, a reconstrução do cais aderente, a construção de um edifício para a nova gare de passageiros e para apoio ao sector de recreio náutico (figura abaixo).
