Adecuación de la explanada del muelle de Gamazo

Rehabilitación del entorno del dique de Gamazo

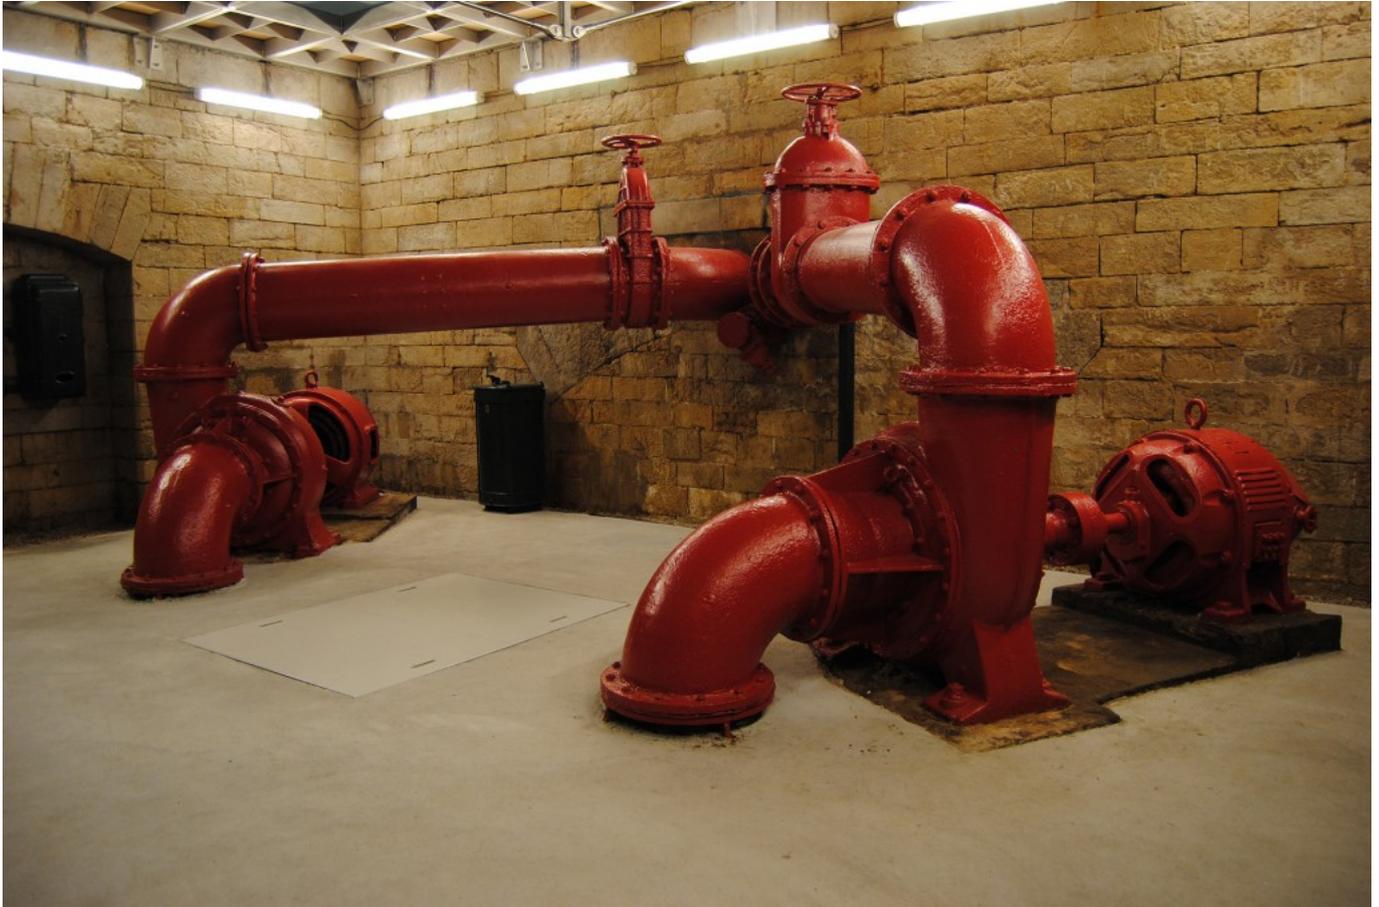
Se desmontaron para su rehabilitación y posterior montaje la viga y el carro del puente-grúa interior así como el depósito de agua existente con sus característicos roblones. Tanto las bombas como las tuberías de impulsión fueron rehabilitadas in situ en el foso.

Bombas y tuberías de impulsión en el foso de la casa de bombas. 2014. (R. Suárez)

El foso de bombas se ha cubierto con una estructura de acero inoxidable y vidrio que permite no solo ampliar el espacio disponible en planta baja, sino también ver los elementos que aún se conservan en el foso. La escalera del foso se ha renovado conservando la barandilla existente y reproduciendo la decoración original en la contrahuella de los peldaños.

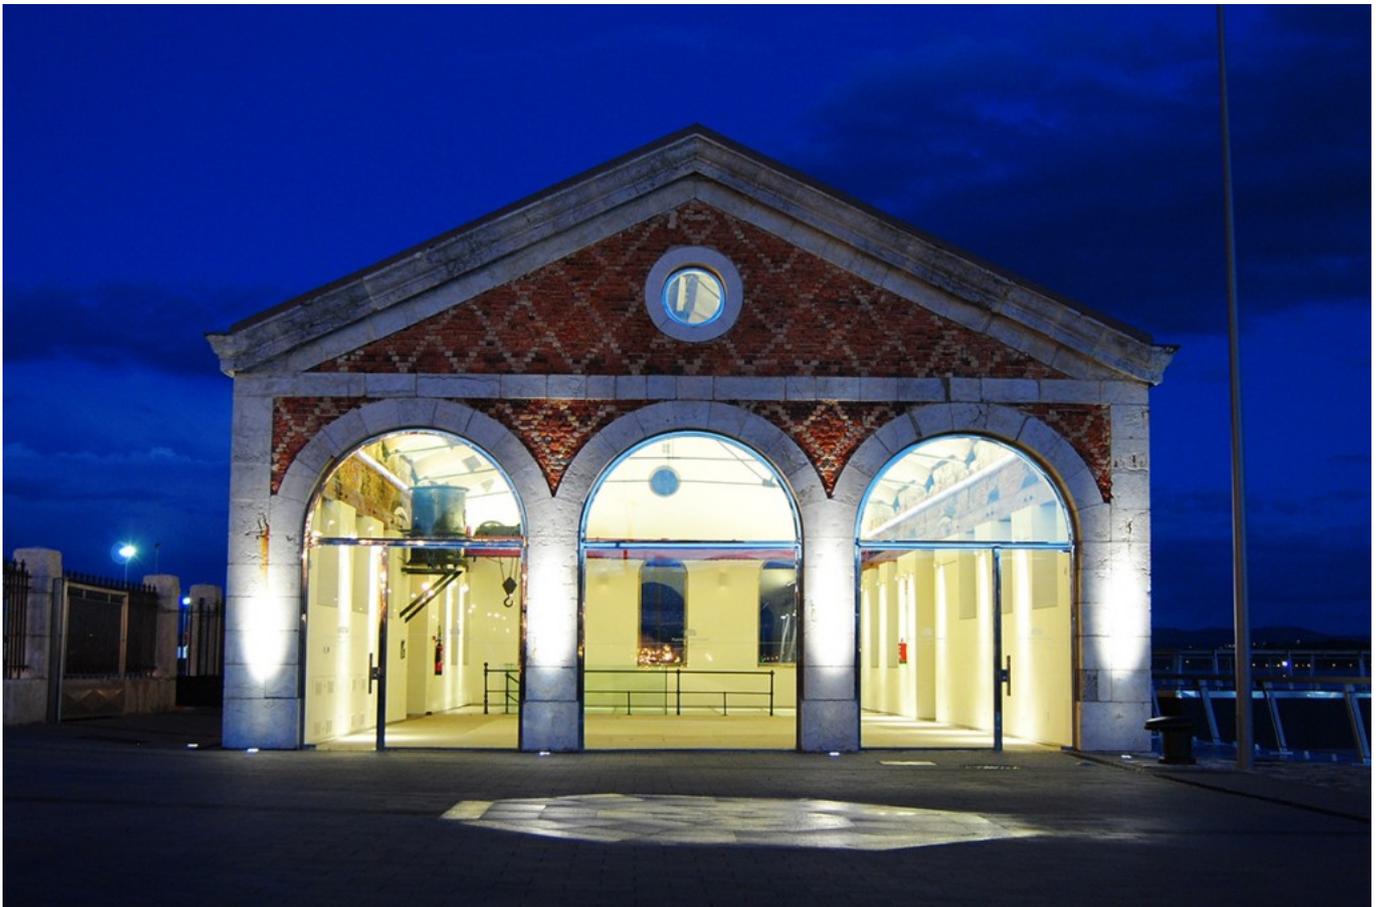
Vista nocturna de la fachada oeste de la casa de bombas. 2014. (R. Suárez)

Por último, en lo que se refiere a las fachadas se aprovechó para abrir los tres huecos de los arcos ciegos en la fachada oeste, se limpió la fábrica de ladrillo y piedra, sustituyendo con la intervención de un equipo de canteros aquellas piezas de caliza fuertemente meteorizadas. Se sustituyó la carpintería, cambiando la madera de las ventanas por acero inoxidable, renovando las puertas de madera norte y sur y acristalando los huecos de las fachada oeste anteriormente comentados.
