### **Adecuación de la explanada del muelle de Gamazo**

## Rehabilitación del entorno del dique de Gamazo

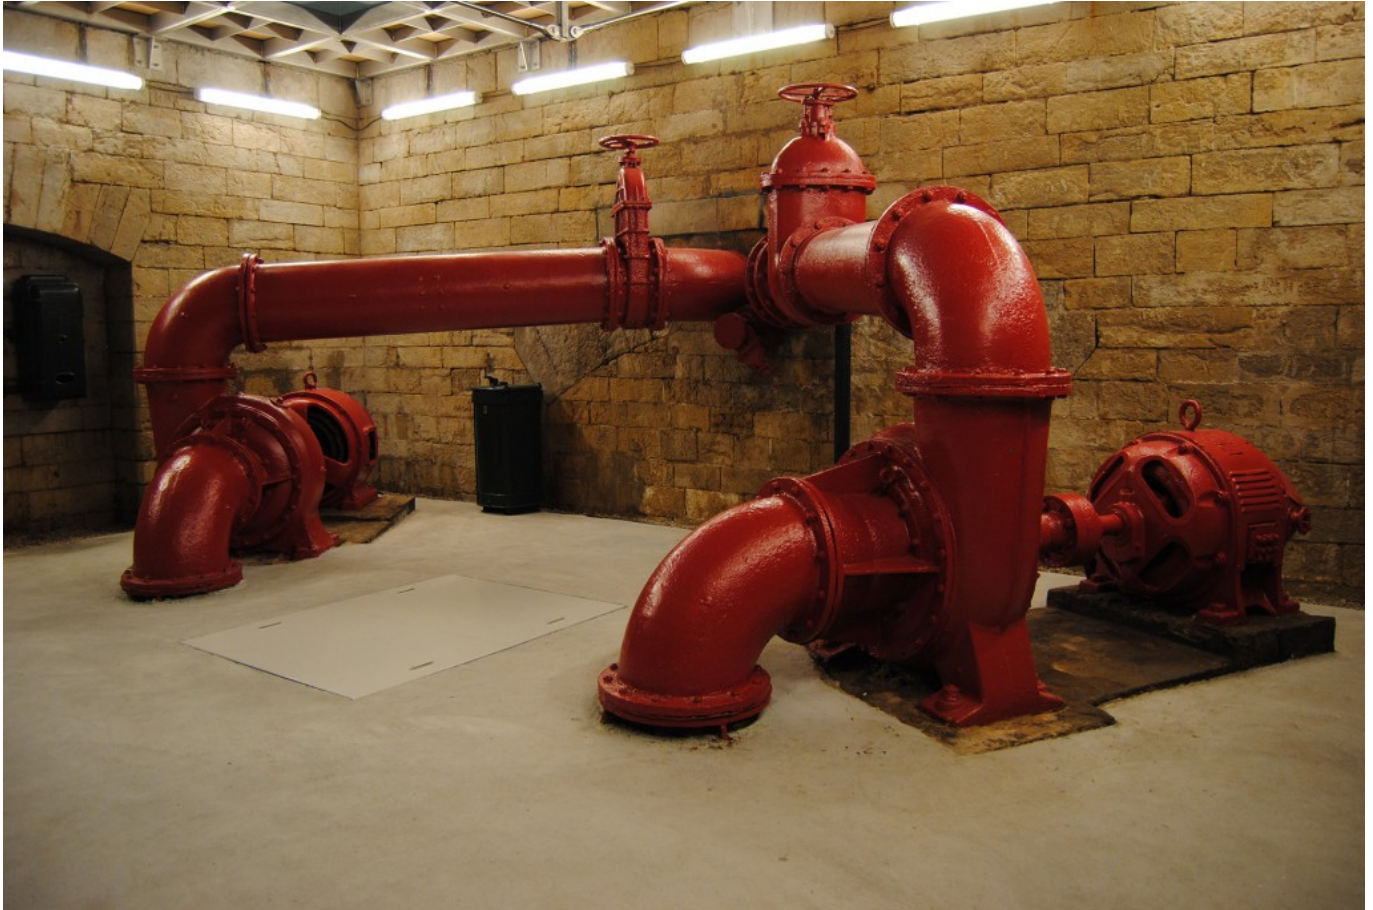
*Bombas y tuberías de impulsión en el foso de la casa de bombas. 2014. (R. Suárez)*

Se desmontaron para su rehabilitación y posterior montaje la viga y el carro del puente-grúa interior así como el depósito de agua existente con sus característicos roblones. Tanto las bombas como las tuberías de impulsión fueron rehabilitadas in situ en el foso.

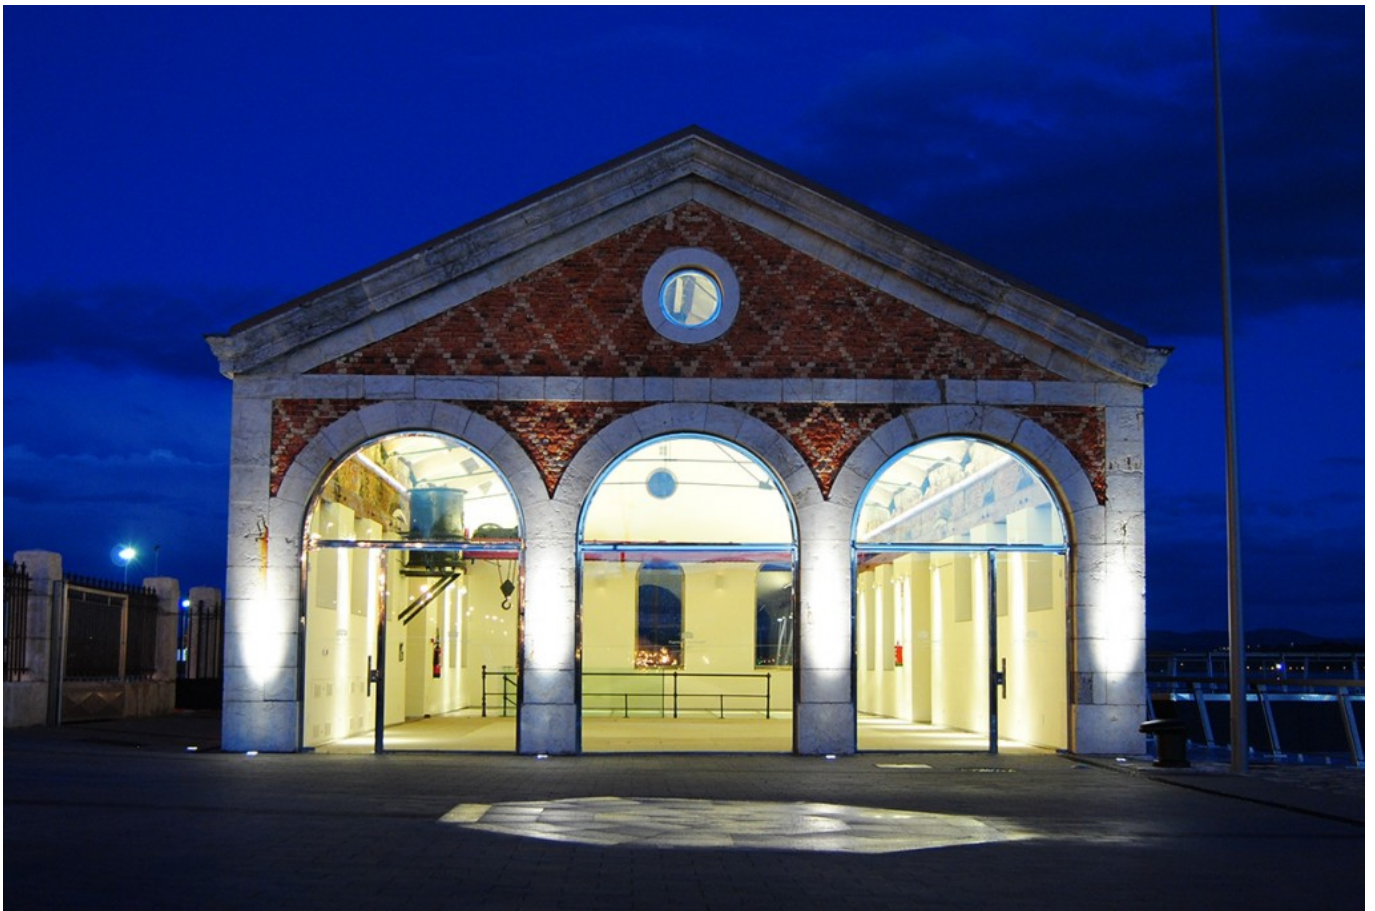
*Vista nocturna de la fachada oeste de la casa de bombas. 2014. (R. Suárez)*

Por último, en lo que se refiere a las fachadas se aprovechó para abrir los tres huecos de los arcos ciegos en la fachada oeste, se limpió la fábrica de ladrillo y piedra, sustituyendo con la intervención de un equipo de canteros aquellas piezas de caliza fuertemente meteorizadas. Se sustituyó la carpintería, cambiando la madera de las ventanas por acero inoxidable, renovando las puertas de madera norte y sur y acristalando los huecos de las fachada oeste anteriormente comentados.
